江津区支坪下道口扩建工程（绕城高速公路支坪收费站改造）

水土保持设施验收报告

建设单位：重庆市江津区津通有限责任公司

编制单位：重庆统博环保科技有限公司

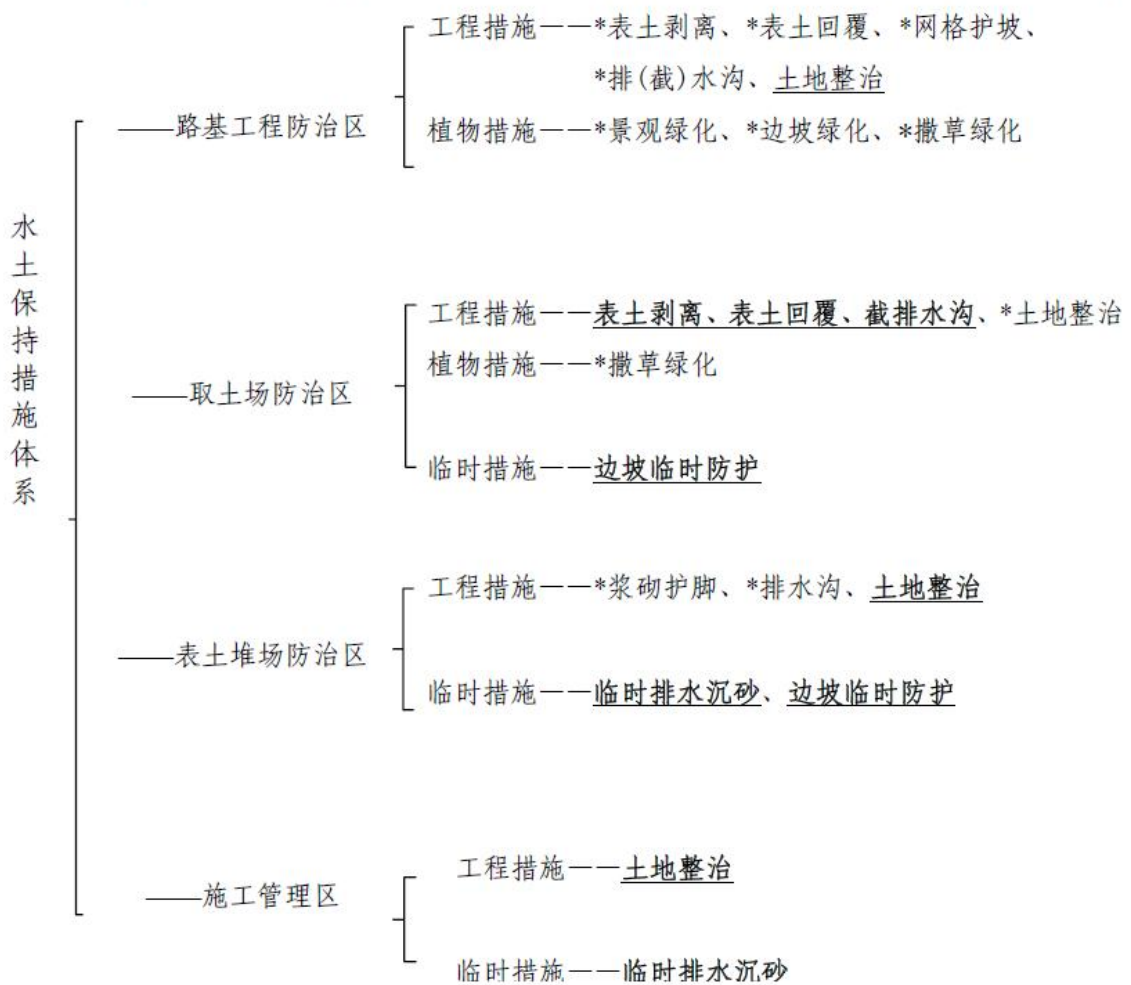
图 3.4-1 水土流失防治体系图

(1) 路基工程防治区：施工前，根据施工时序对场内所有表土进行剥离，并集中堆放；施工过程中，在超过 2.5m 的填方边坡坡脚设路编织袋挡墙（并先挡后填），对挖填方完成后永久边坡防护实施前的临时边坡采用无纺布覆盖，针对挖填方边坡汇水区设路临时排水沟，排水沟末端设置沉砂池；各部分工程施工期末，在边坡汇水区域设路浆砌石截排水沟，接入路基边沟，对路基边坡进行植草护坡或拱形植草护坡，对工程区内空地景观绿化，并对绿化区域进行表土回覆，对路基工程施工边界外扩 3.0m（征地）区域进行土地整治，为绿化创造良好条件。

注：画下滑线表示方案新增水土保持措施，未划线*号表示主体工程已列水土保持措施
